ПАСПОРТ ДОСТУПНОСТИ
объекта социальной инфраструктуры (ОСИ)
№ 1

- 1.1 Наименование (вид) объекта: МБОУ «СОШ№2»
- 1.2 Адрес объекта: 628260, РФ, Тюменская область, ХМАО - Югра, г. Югорск, ул. Мира д.85, телефон/факс: 8-(34-675)-7-02-62, e-mail: yugorskschool2@mail.ru

АКТ ОБСЛЕДОВАНИЯ
объекта социальной инфраструктуры к ПАСПОРТУ ДОСТУПНОСТИ ОСИ
№ 1

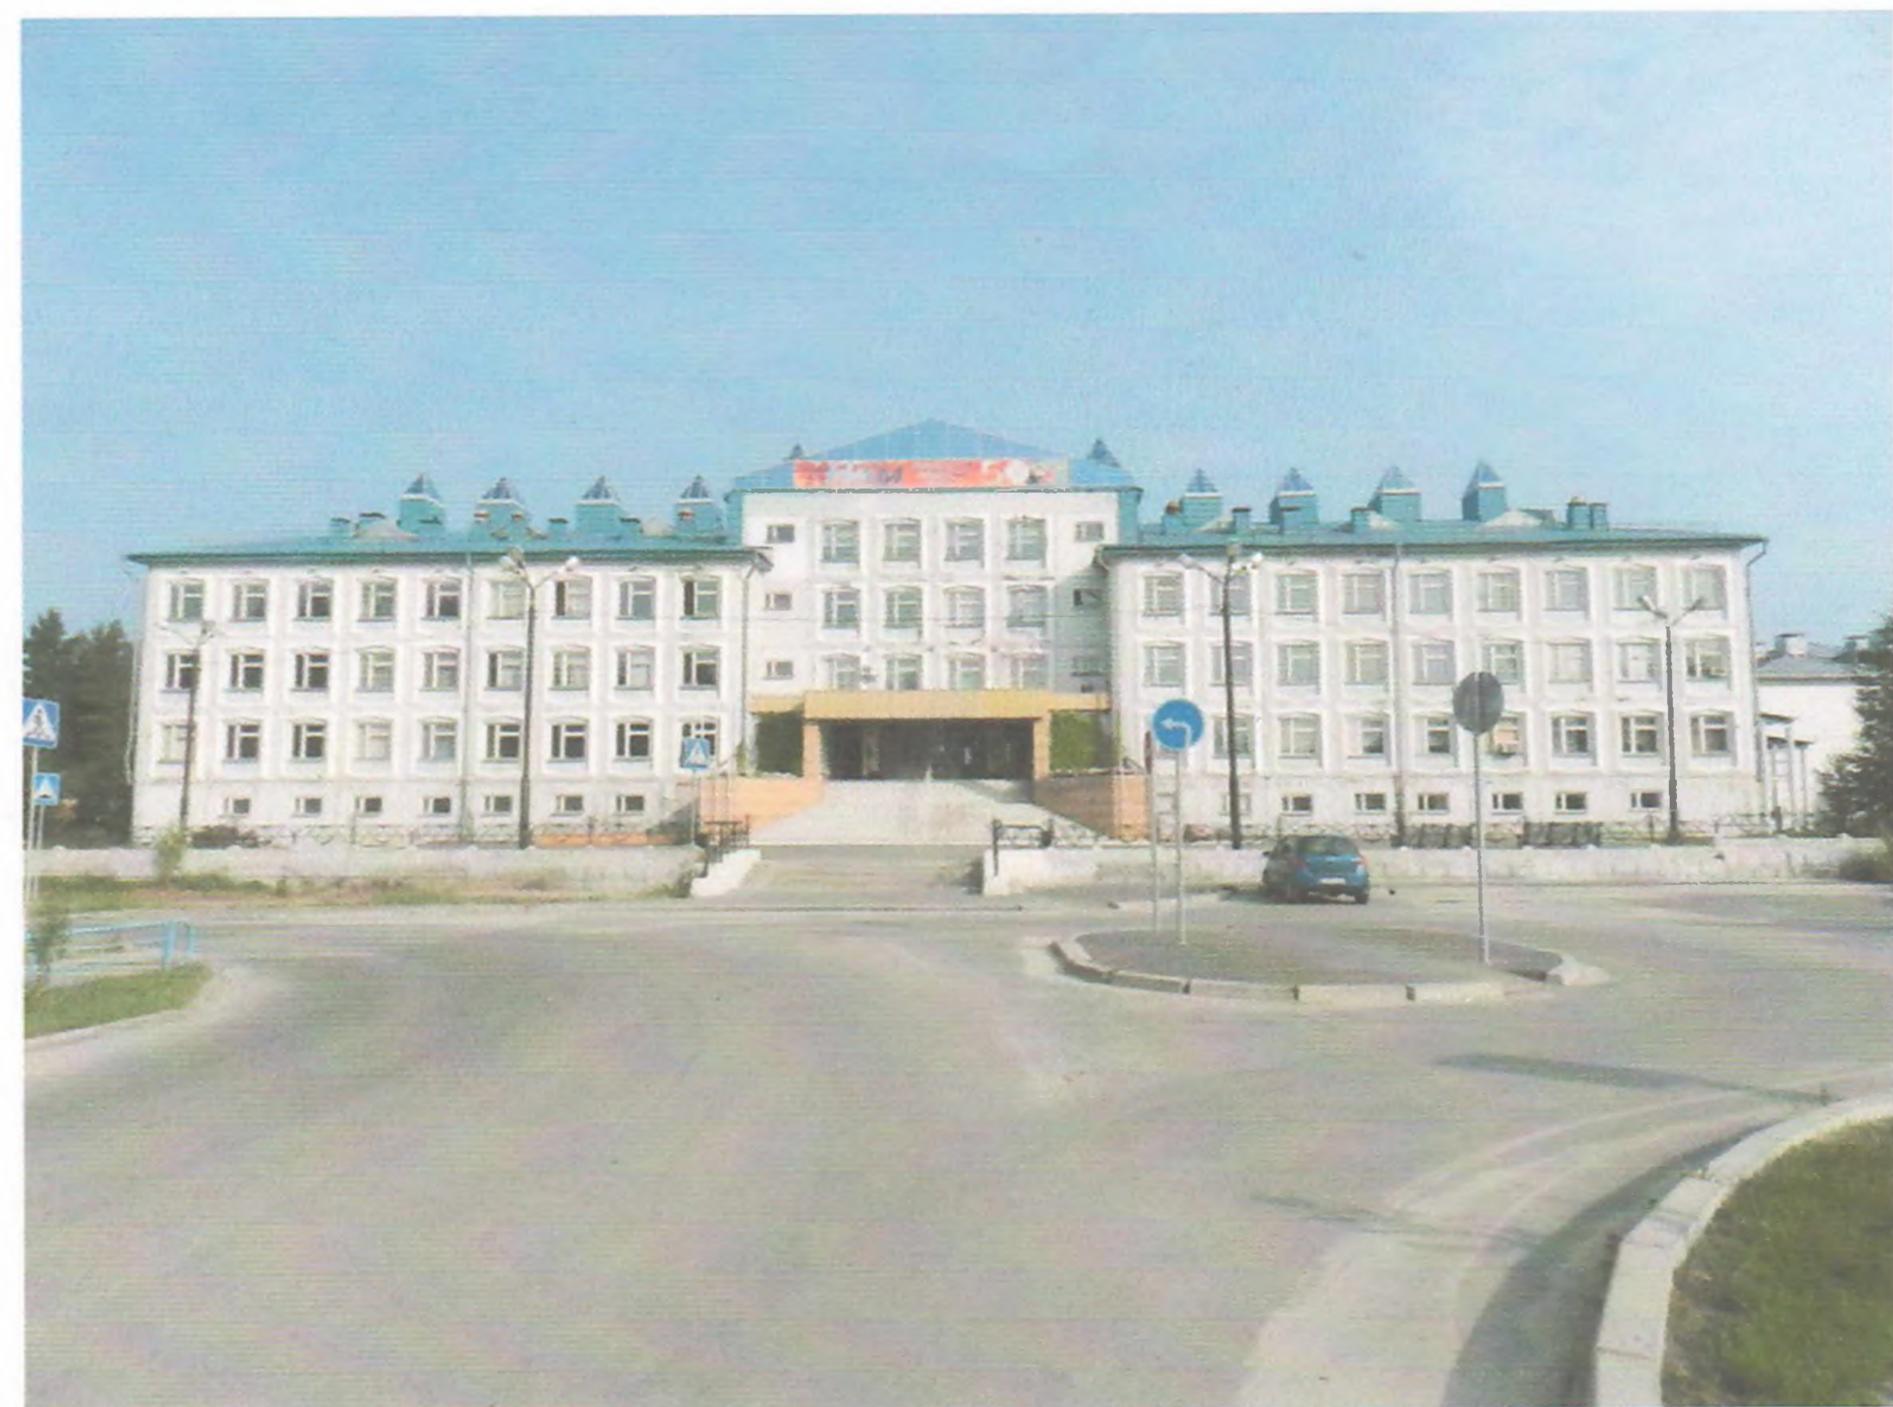
Фото 1. Вход (входы) на территорию.

1.1	Вход (входы) на территорию	есть	-	1	Отсутствуют турникеты	все	Установка турникетов	КР
1.2	Путь(пути) движения на территории	есть	-	2	Бетонные плиты деформированы	все	Монтаж и демонтаж плит	КР

Комментарий к заключению: Территория, прилегающая к зданию доступно избирательно частично (О,С,Г,У). Для формирования доступности прилегающей территории необходимо провести капитальный ремонт

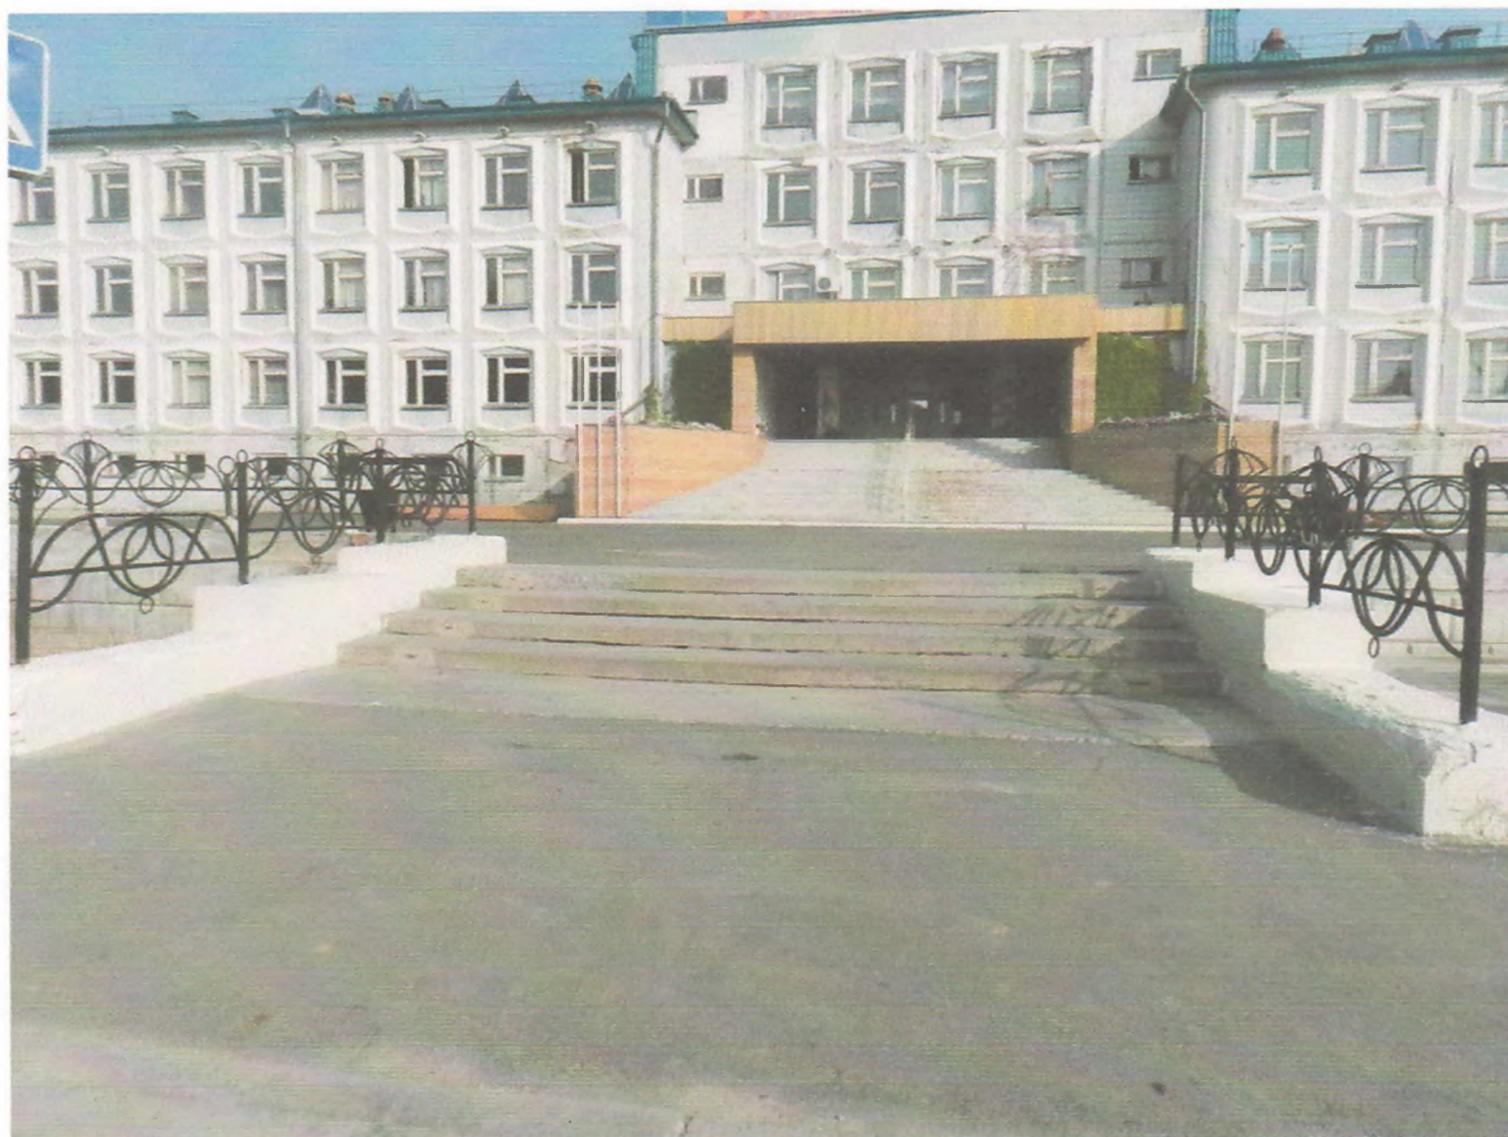
Фото 3. Лестница (наружная).

1.3	Лестница (наружная)	есть	-	3	-	все	Установка пандусов и поручней	КР
1.4	Пандус (наружный)	нет	-	-	-	все	Установка пандусов и поручней	КР
1.5	Автостоянка и парковка	есть	-	4	Отсутствует разметка на автостоянке, бетонные плиты деформированы, отсутствует парковка для инвалидов	все	Монтаж и демонтаж плит, выделить стоянку разметкой, выделить парковку с метами для инвалидов	КР
	ОБЩИЕ требования к зоне	есть	-	-	Затруднение в передвижении по территории к зданию из-за деформации плит. Отсутствуют информационные средства на путях движения МГН. Отсутствует разметка на автостоянке.	все	Монтаж и демонтаж плит. Установка информационных средств	КР

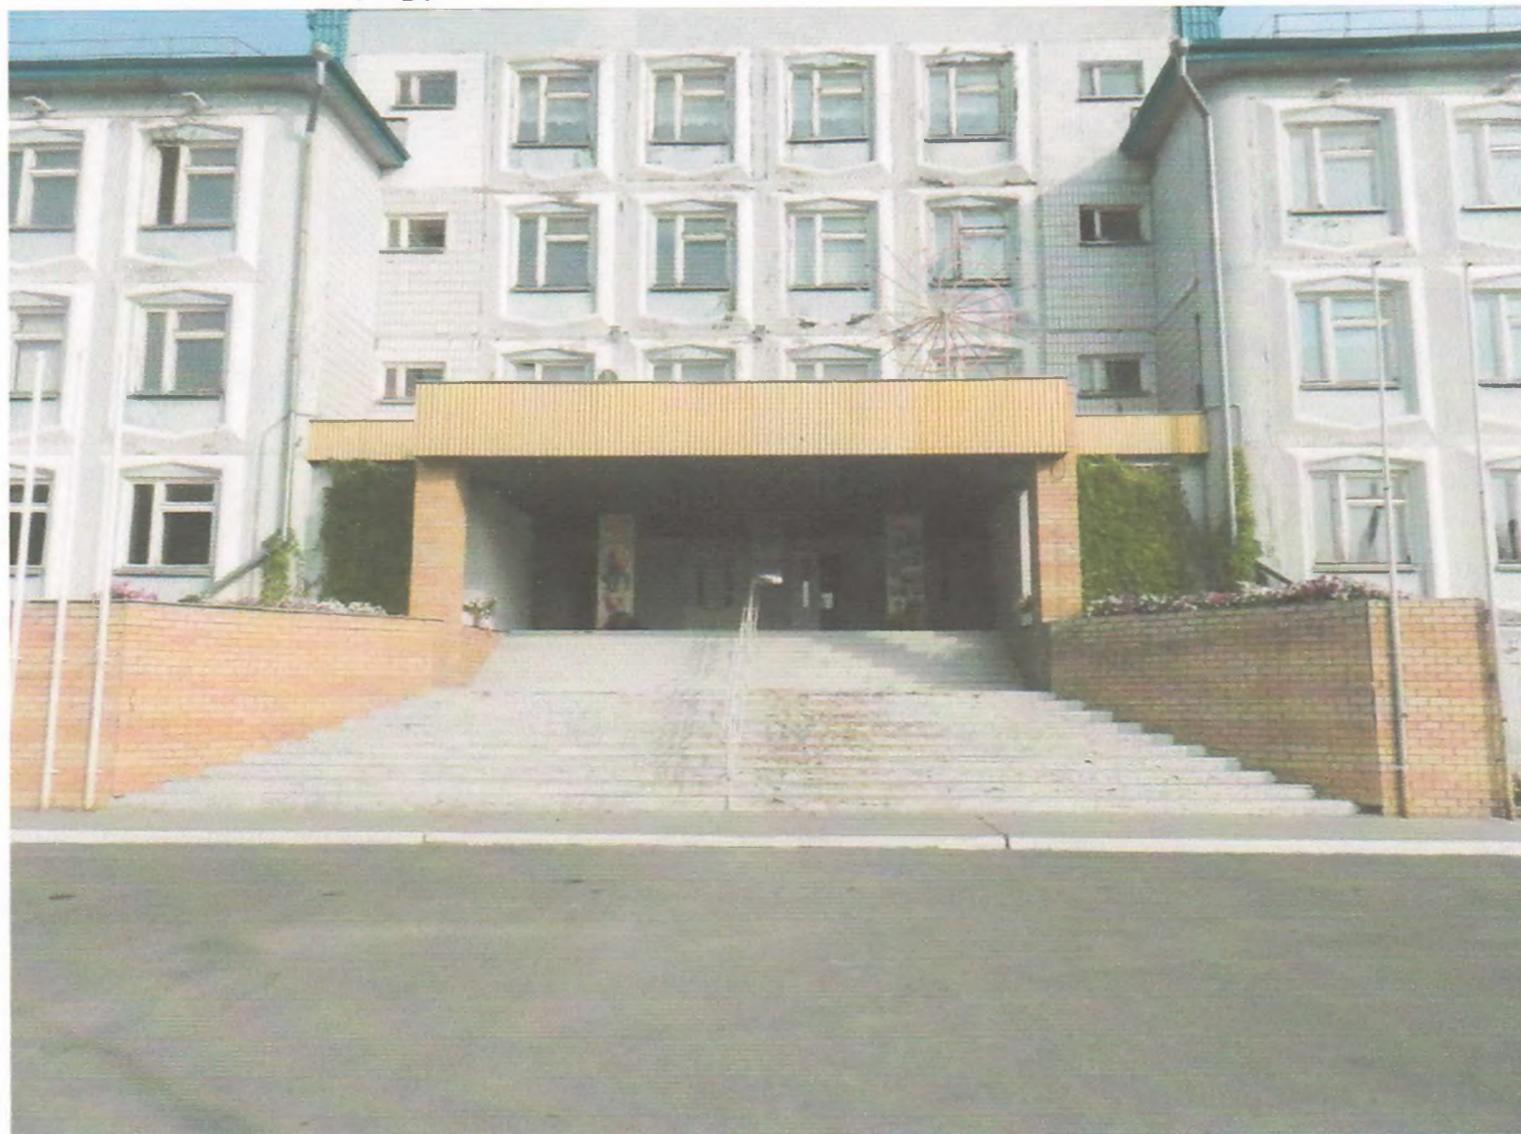
Фото 5. Лестница (наружная).

№ п/п	Наименование функционально-планировочного элемента	Наличие элемента			Выявленные нарушения и замечания		Работы по адаптации объектов	
		Есть/нет	№ на плане	№ фото	содержание	Значимо для инвалида (категория)	содержание	Виды работ
2.1	Лестница (наружная)	есть	-	5				
2.2	Пандус (наружный)	нет	-	-		К, О	Установка пандусов и поручней	КР
2.3	Входная площадка (перед дверью)	есть	-	6				
2.4	Дверь (входная)	есть	-	7		С,К,О	Отсутствует кнопка вызова персонала	ТР
2.5	Тамбур	есть	-	8				
	ОБЩИЕ требования к зоне		-	-				КР

Наименование структурно-функциональной зоны	Состояние доступности* (к пункту 3.4 Акта обследования ОСИ)	Приложение		Рекомендации по адаптации (вид работы)** к пункту 4.1 Акта обследования ОСИ
		№ на плане	№ фото	
Вход (входов в здание)	ДЧ-И (О, С, Г, У)	-	5-8	Капитальный ремонт с установкой кнопки вызова персонала

Комментарий к заключению: Вход в здание доступен частично избирательно (О,С,Г,У). Для формирования доступности всем категориям граждан необходим капитальный ремонт.
